## A. SACHVERHALT

Die Rotbuchen befinden sich auf dem Grundstück in Mützenich, Flur 16, Flurstück 706. Das Grundstück liegt im Geltungsbereich des Bebauungsplanes Mützenich Nr. 3D, durch den der Erhalt aller Hecken und Bäume festgesetzt ist.

#### Baum Nr.:1

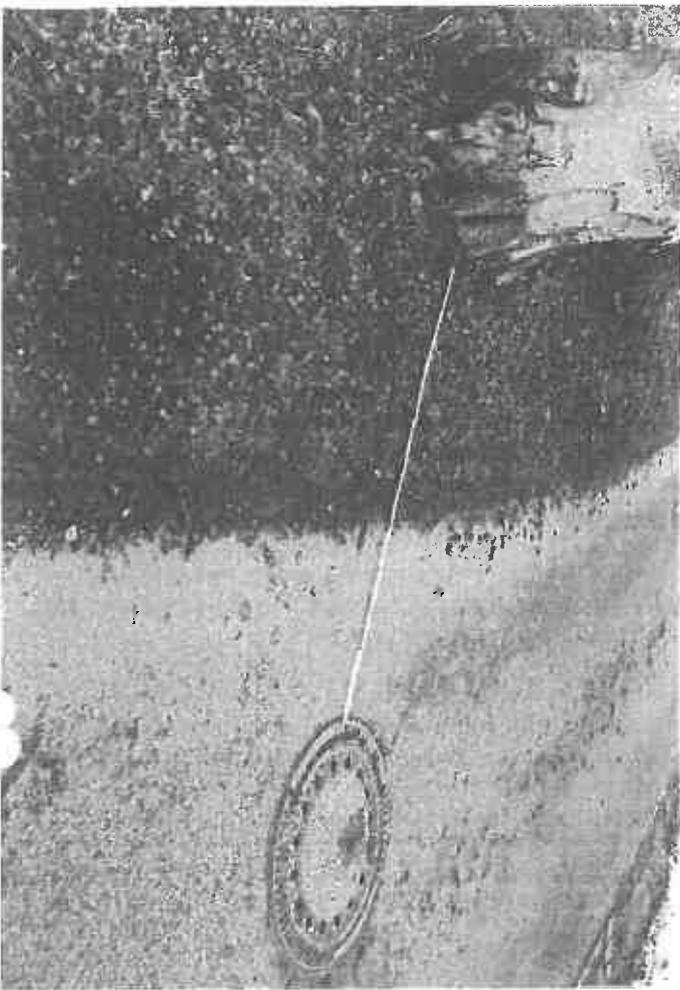
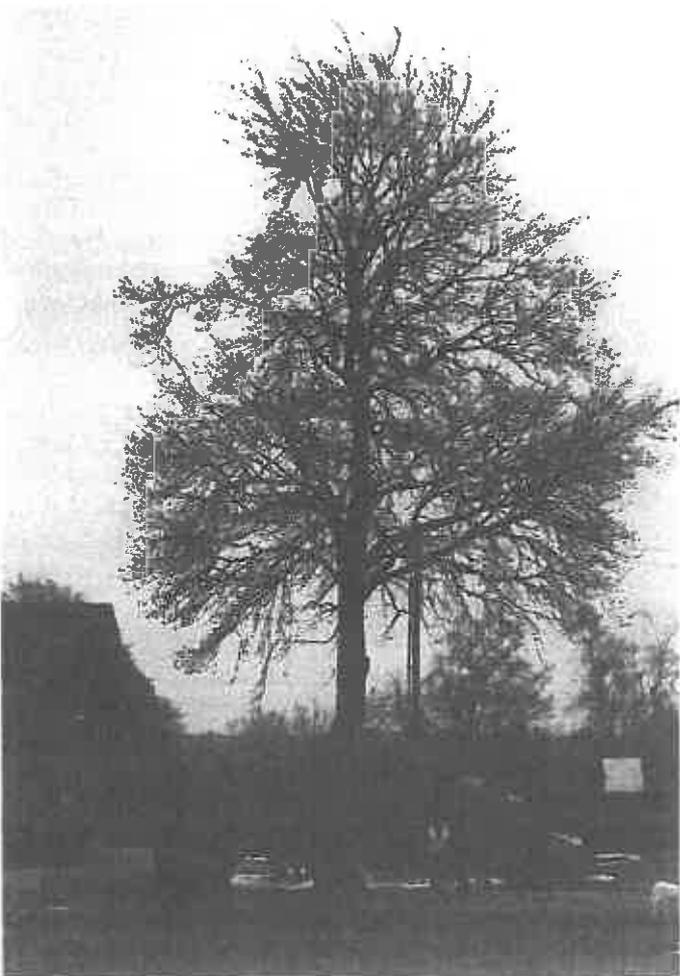
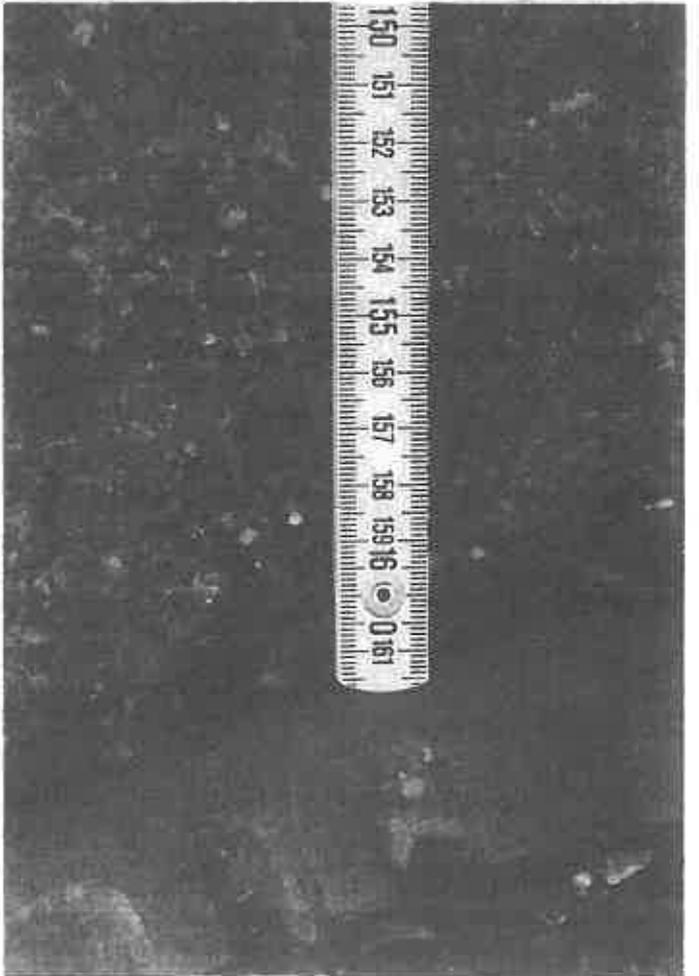
1

An diesem Baum hat man die Kanalaussschachtung so nahe am Stamm vorbei gelegt dass man von einer erheblichen Wurzelschädigung ausgehen muss.

Rechnet man nun noch die Zugverletzung durch die Baggerschaufel und eine jährliche Rückfaulung der Wurzeln von bis zu 5 cm hinzu, ist der Baum von der Straßenseite aus bis in den statisch relevanten Bereich geschädigt.

Aufgrund der sehr hohen Sicherheitserwartung ist die Standsicherheit nicht ausreichend und aus diesem Grund würde ich eine Fällung empfehlen.

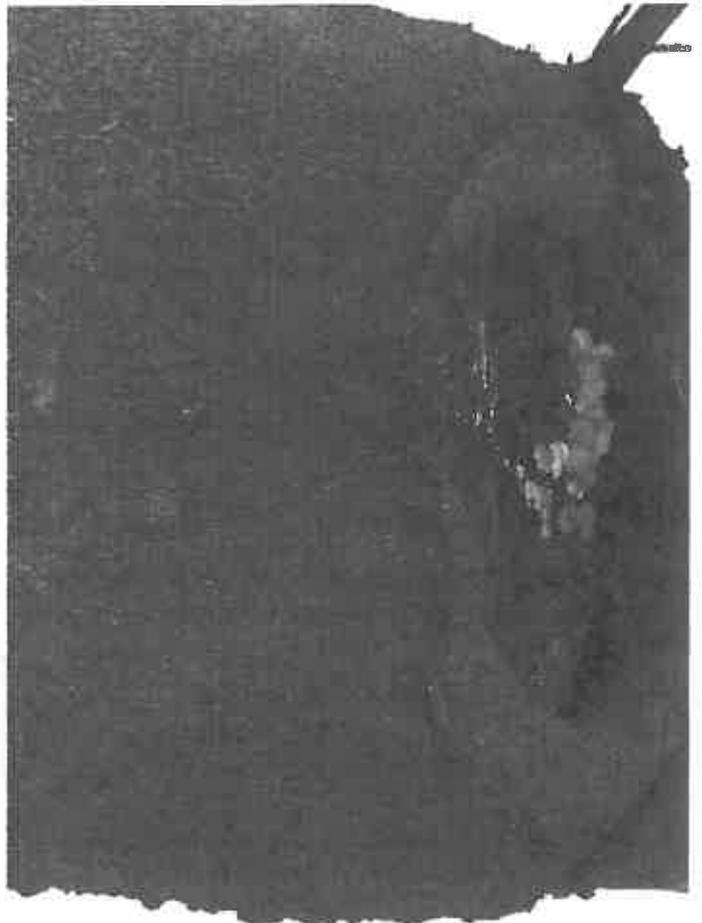
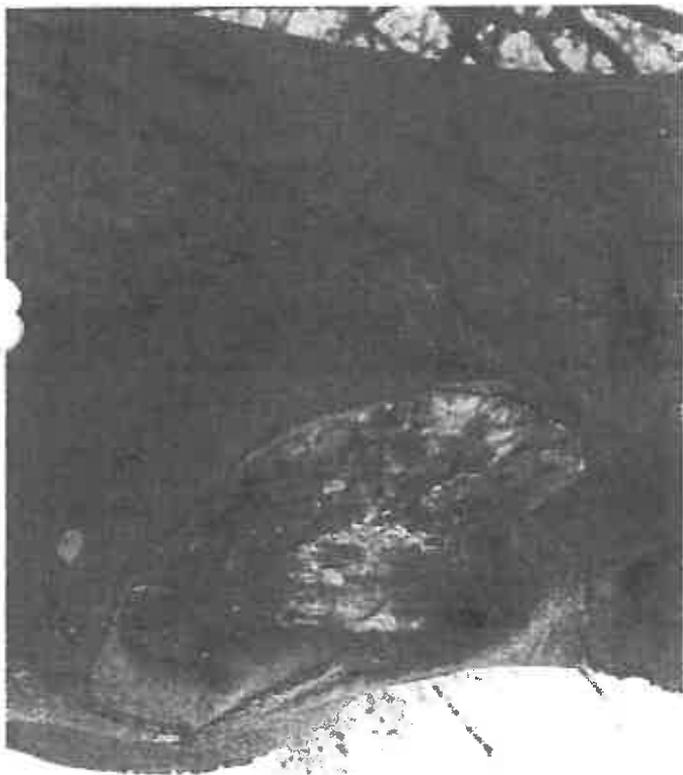
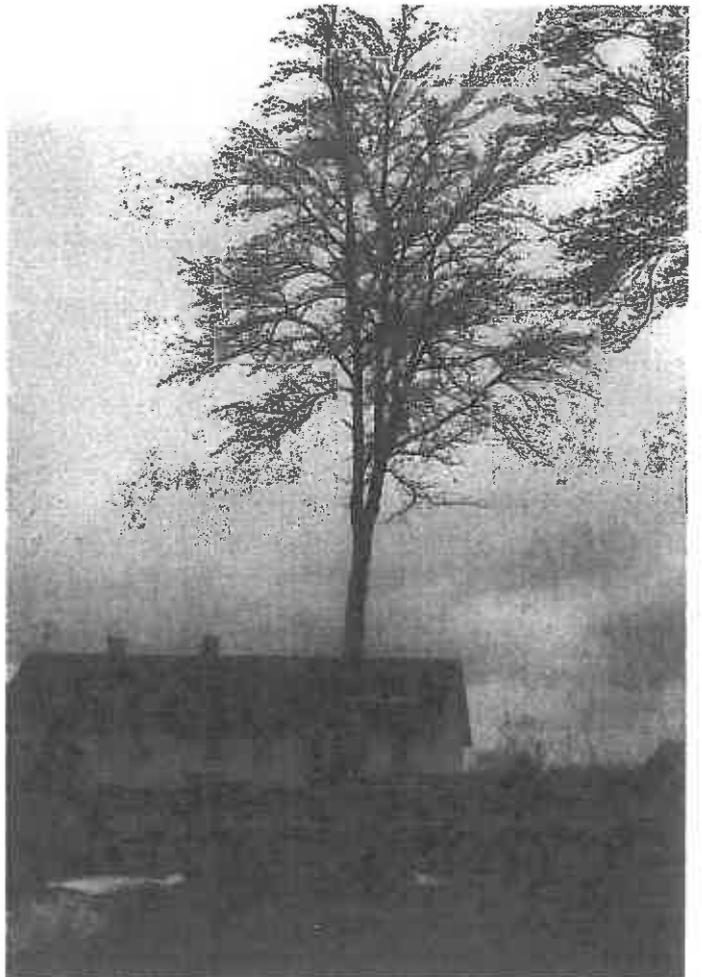
2

Dieser Baum hat durch unsachgemäße Rückschnittarbeiten Astungswunden die deutlich über dem Höchstmaß von 10 cm bei Harthölzern liegt.

Die Astungswunden befinden sich alle im unteren Astringbereich wodurch die Verletzungen ein erhebliches Ausmaß annehmen.

An einer der Astungswunden hat ein leichter Pilzbefall eingesetzt, welcher sich noch nicht auf die Bruchsicherheit auswirkt aber mittelfristig eine Schädigung bis ins Stamminnere hervorruft.

Zusätzlich belastet im Nachbarbereich noch der vorhandene Brandkrustenpilz die Wurzeln des Baumes.

Weshalb ein geschwächter Baum nur eine geringe Gegenwehr aufbringen kann. Mittelfristig ist ein versagen des Baumes vorhersehbar und ich würde aufgrund des Vorhabens einer Neuanpflanzung auch diesen Baum fällen lassen.

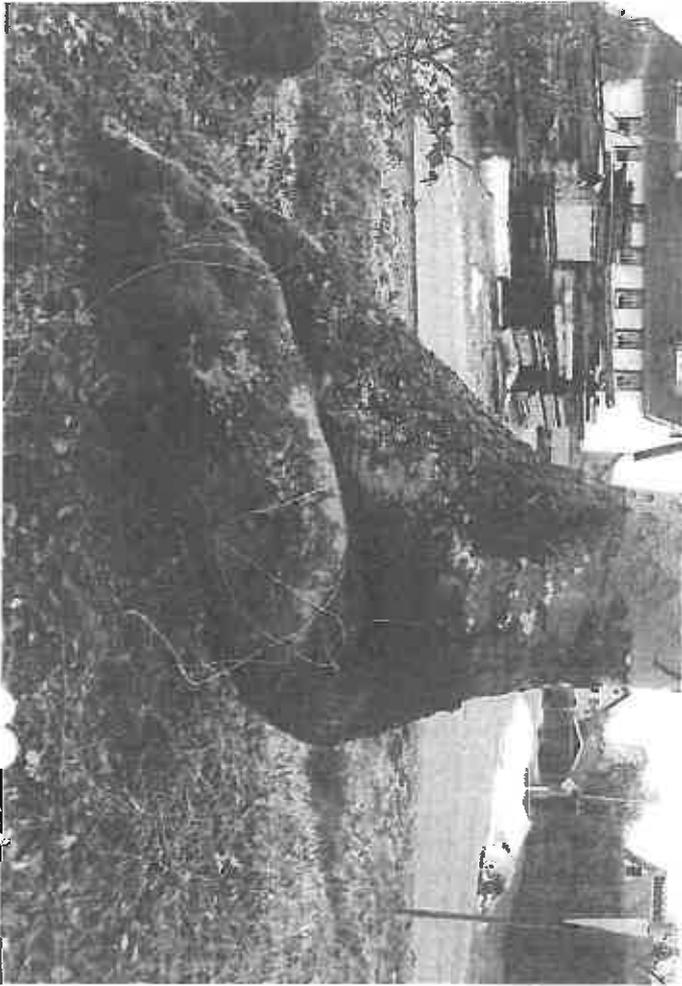
3 ↓

Dieser Baum hat eine ausgedehnte Fäule im Stammfußbereich welche durch den Befall des Brandkrustenpilz verursacht wurde. Die Holzersetzung hat solche Ausmaße angenommen, dass eine Höhlung mit zwei Öffnungen entstanden ist. Zusätzlich belastet noch die statisch ungünstige Wuchsform in diesem Bereich.

Aufgrund dieser erheblichen Schwächung ist ein versagen des Baumes vorhersehbar und die Verkehrssicherheit (L 106) und die Standsicherheit nicht mehr gegeben.

Aus diesen Gründen empfehle ich eine Fällung.
