A. SACHVERHALT

Steinrötsch

Ergebnisbericht der Baumuntersuchungen
Steinrötsch 3
52156 Monschau / Imgenbroich

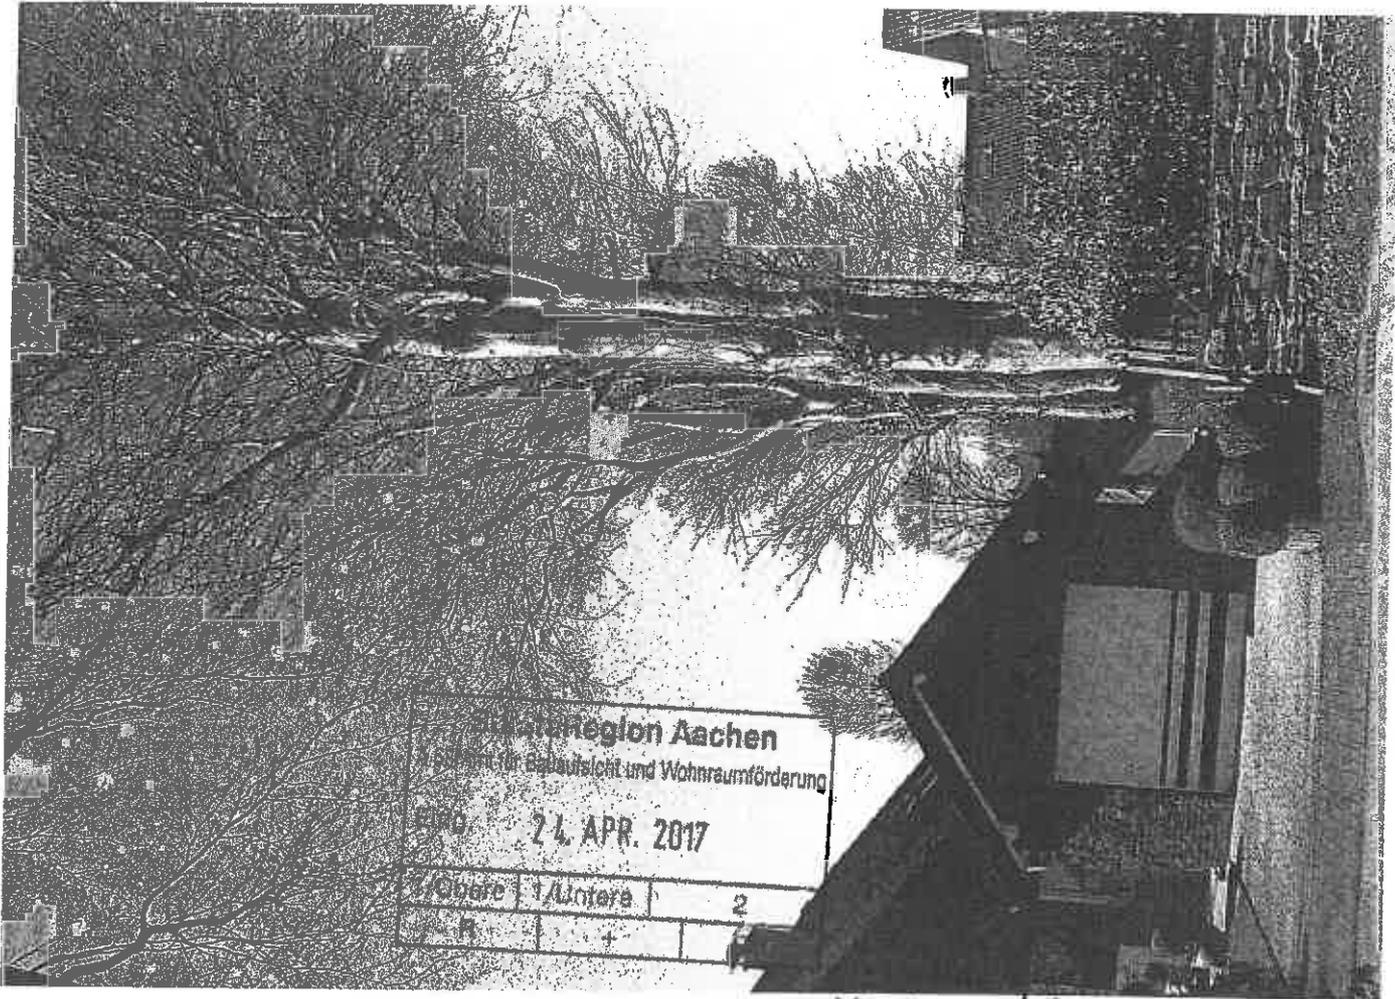
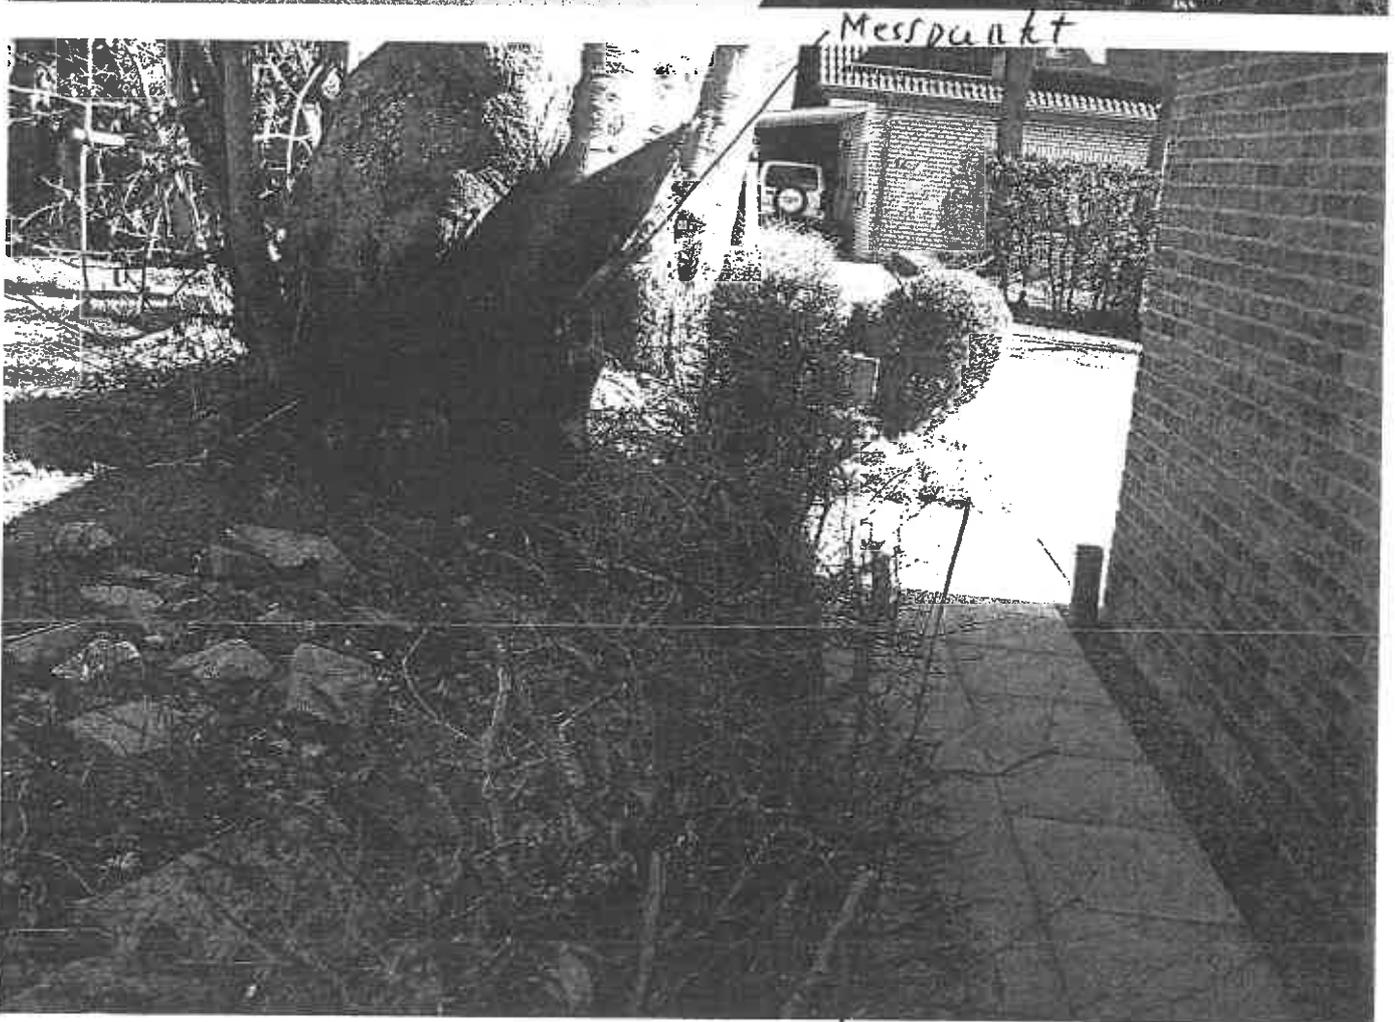
Zu all diesen Beschädigungen kommt noch, dass auf der ganzen Länge des Grundstückes eine Bodenaufschüttung bis an die Buchenstämme angelegt wurde.

Es sind etwa 40 bis 80 cm Boden angefüllt worden.

normalste Höhe 40-80 cm normale Höhe

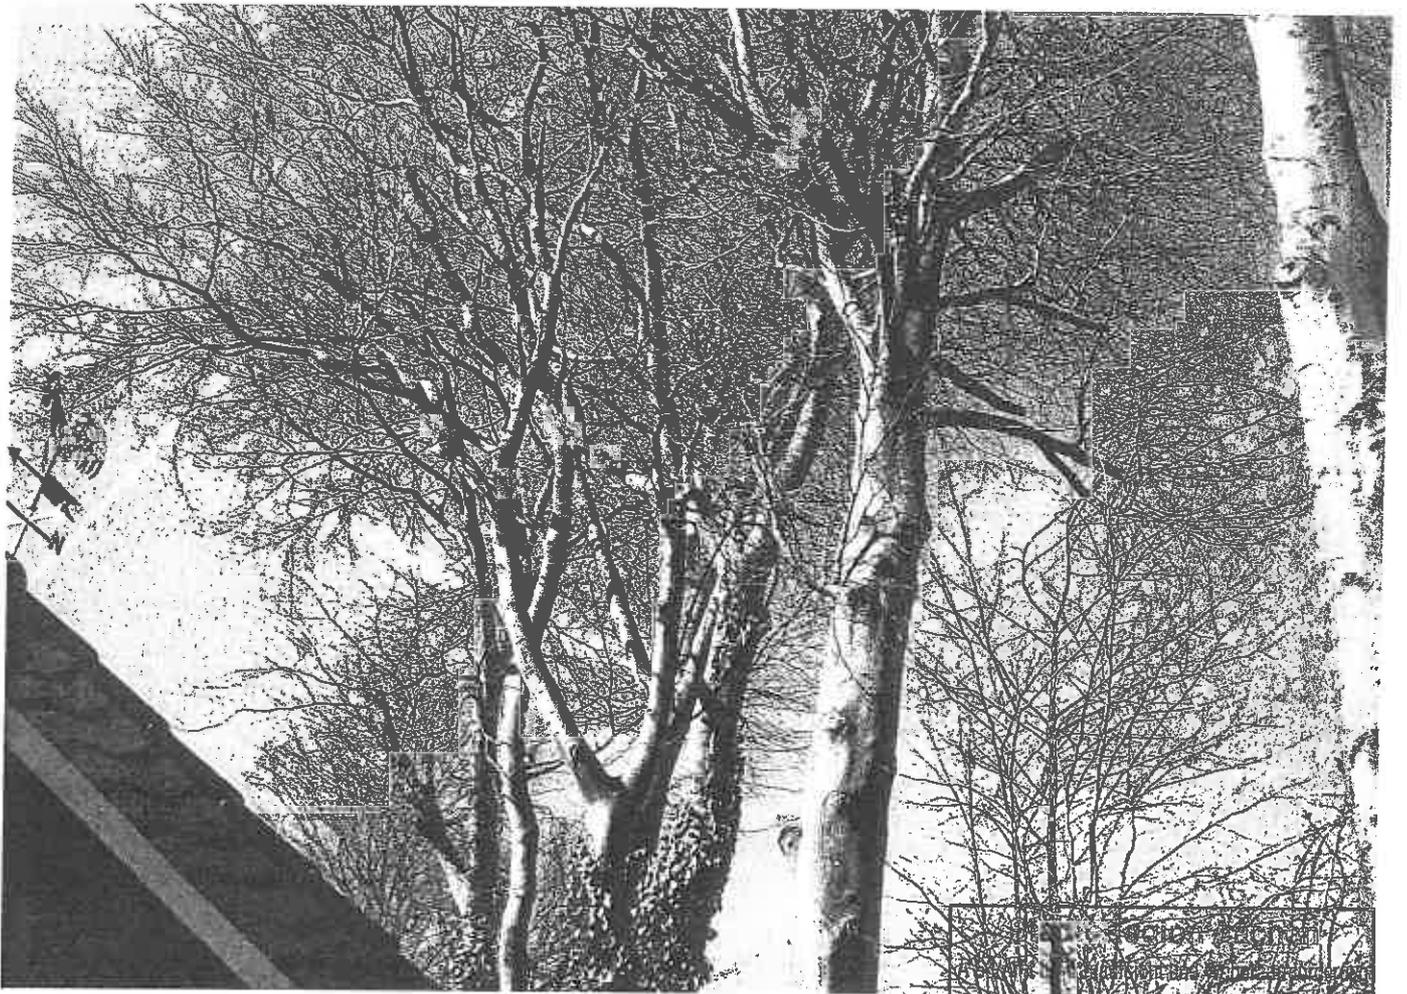
Am Anfang des Grundstückes ist eine Steinmauer, die bis an den Buchenstamm Nr.: 1 angemauert wurde.

Ein eingefaulter Wurzelstummel ragt aus der Mauer heraus.
