## A. SACHVERHALT

# Baumdatenblatt

Baumnummer: 1 Kunde:

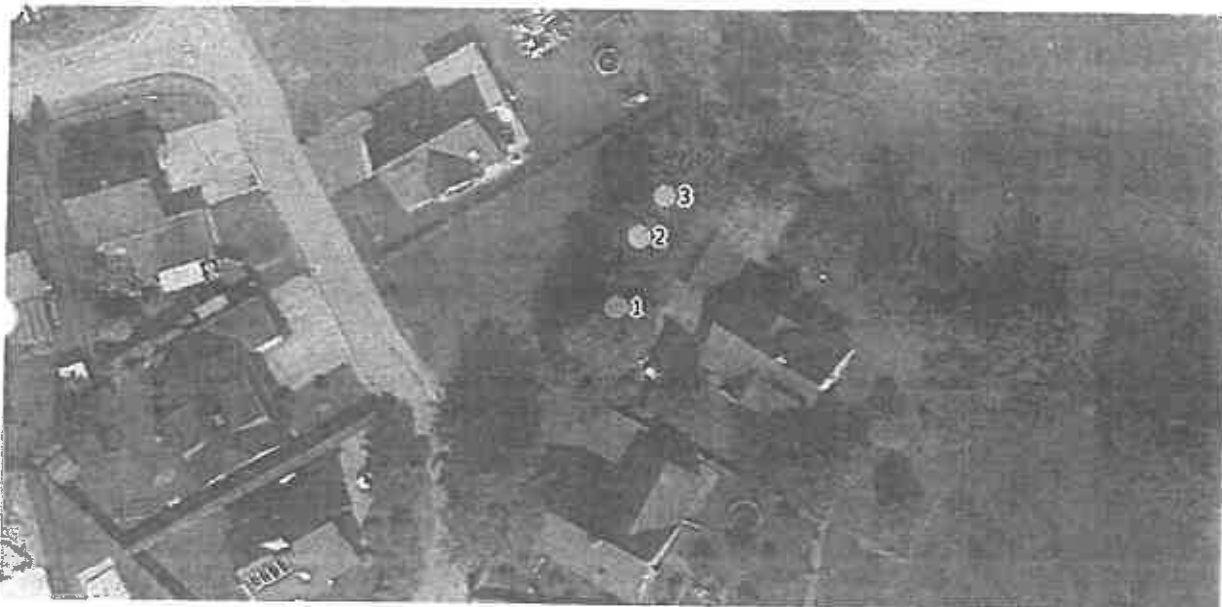
Stammdurchmesser: 48 cm  
Zustand: stärker geschädigt  
Vitalität: mittel  
Entwicklungsphase: Alterungsphase  
Sicherheitserwartung: hoch  
Kontrollintervall: 06 Monate

K13 Totholz , K14 Vergabelungen

S13 Verletzungen , S15 Zwiesel , S7 Pilzbefall

W3 Pilzbefall , W2 Höhlungen

Befall mit Brandkrustenpilz (Kretschmaria deusta) bis zum Stamm aufsteigend

Fällung, Dringlichkeit: hoch

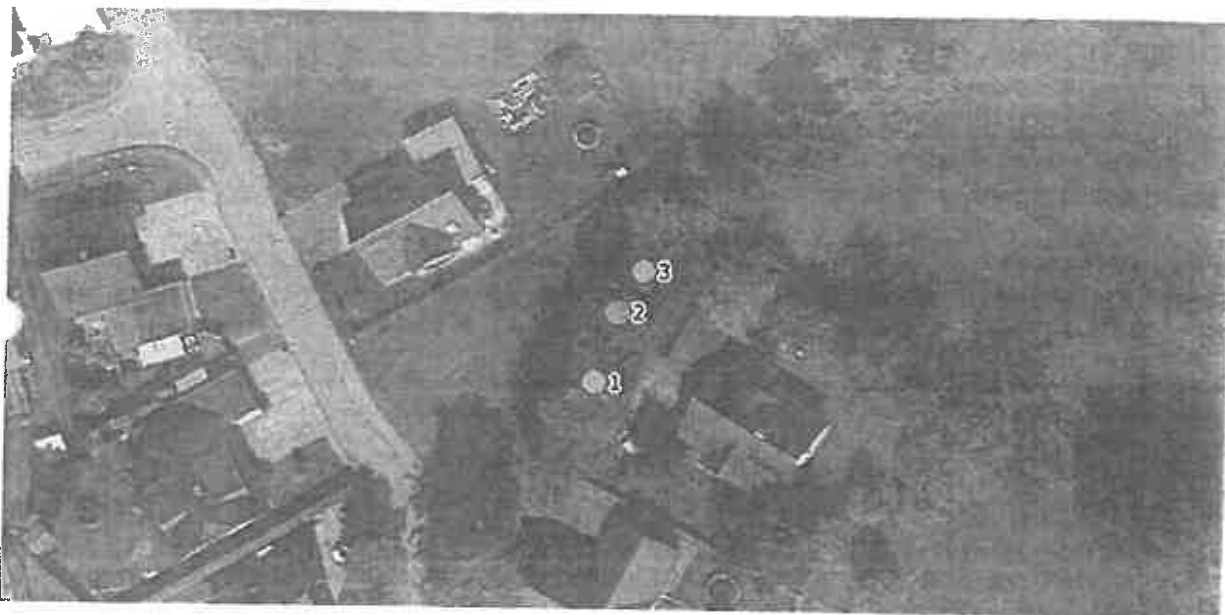
Baumnummer: 2 Kunde: XXXXXXXXXX  
Ort: 52156 Monschau-Konzen  
Straße: Im Breneck 20  
Grünfläche: Alte Heckendurchwachser  
Baumart: Fagus sylvatica (Gemeine Buche)  
Höhe: 16 m  
Kronenbreite: 10 m

Stammdurchmesser: 45 cm  
Zustand: stärker geschädigt  
Vitalität: schlecht  
Entwicklungsphase: Alterungsphase  
Sicherheitserwartung: hoch  
Kontrollintervall: 06 Monate

K13 Totholz , K14 Vergabelungen

S2 Astungswunden , S11 Schrägstand , S4 Fäulen , S7 Pilzbefall

W2 Höhlungen , W3 Pilzbefall

Befall mit Brandkrustenpilz (Kretschmaria deusta) bis zum Stamm aufsteigend

Fällung, Dringlichkeit: hoch

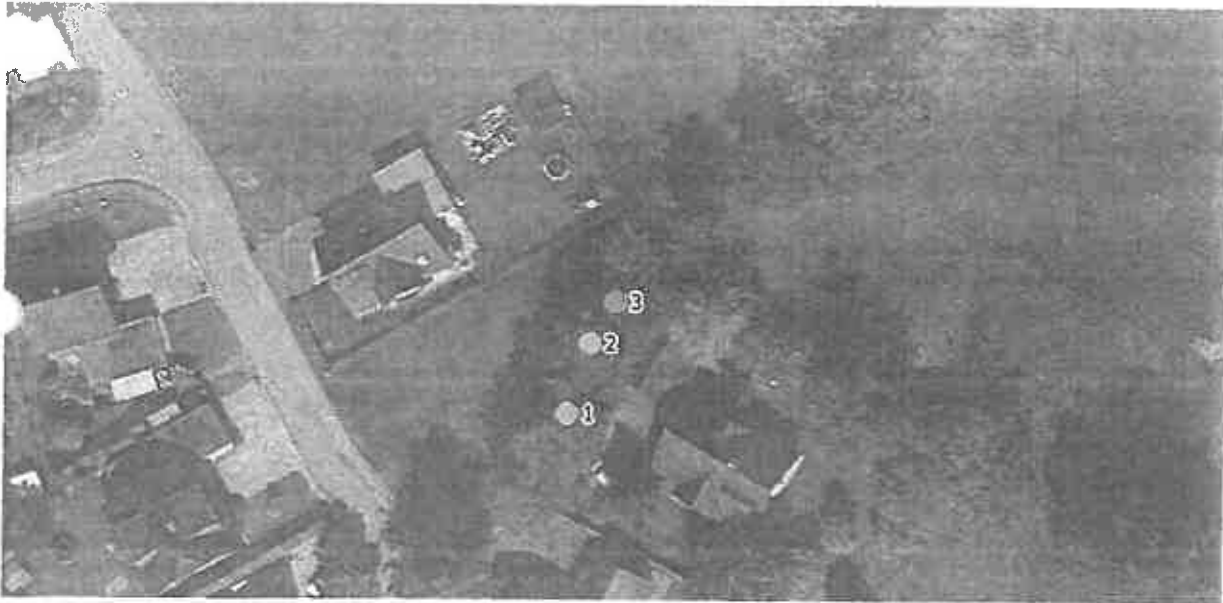
Baumnummer: 3 Kunde: XXXXXXXXXX  
Ort: 52156 Monschau-Konzen  
Straße: Im Breneck 20  
Grünfläche: Alte Heckendurchwachser  
Baumart: Fagus sylvatica (Gemeine Buche)  
Höhe: 16 m  
Kronenbreite: 10 m

Stammdurchmesser: 50 cm  
Zustand: stärker geschädigt  
Vitalität: schlecht  
Entwicklungsphase: Alterungsphase  
Sicherheitserwartung: hoch  
Kontrollintervall: 06 Monate

K12 Rindenschäden , K13 Totholz

S13 Verletzungen , S2 Astungswunden , S6 Höhlungen , S7 Pilzbefall

W2 Höhlungen , W3 Pilzbefall

Befall mit Brandkrustenpilz (Kretschmaria deusta) bis zum Stamm aufsteigend

Fällung, Dringlichkeit: hoch
