Das LVR - Amt für Bodendenkmalpflege stellt den Antrag, das Bodendenkmal AC 143, Burg und Kloster Reichenstein in die Liste der ortsfesten Bodendenkmäler der Stadt Monschau einzutragen.

Bodendenkmalblatt AC 143

Bodendenkmal AC 143, Burg und Kloster Reichenstein

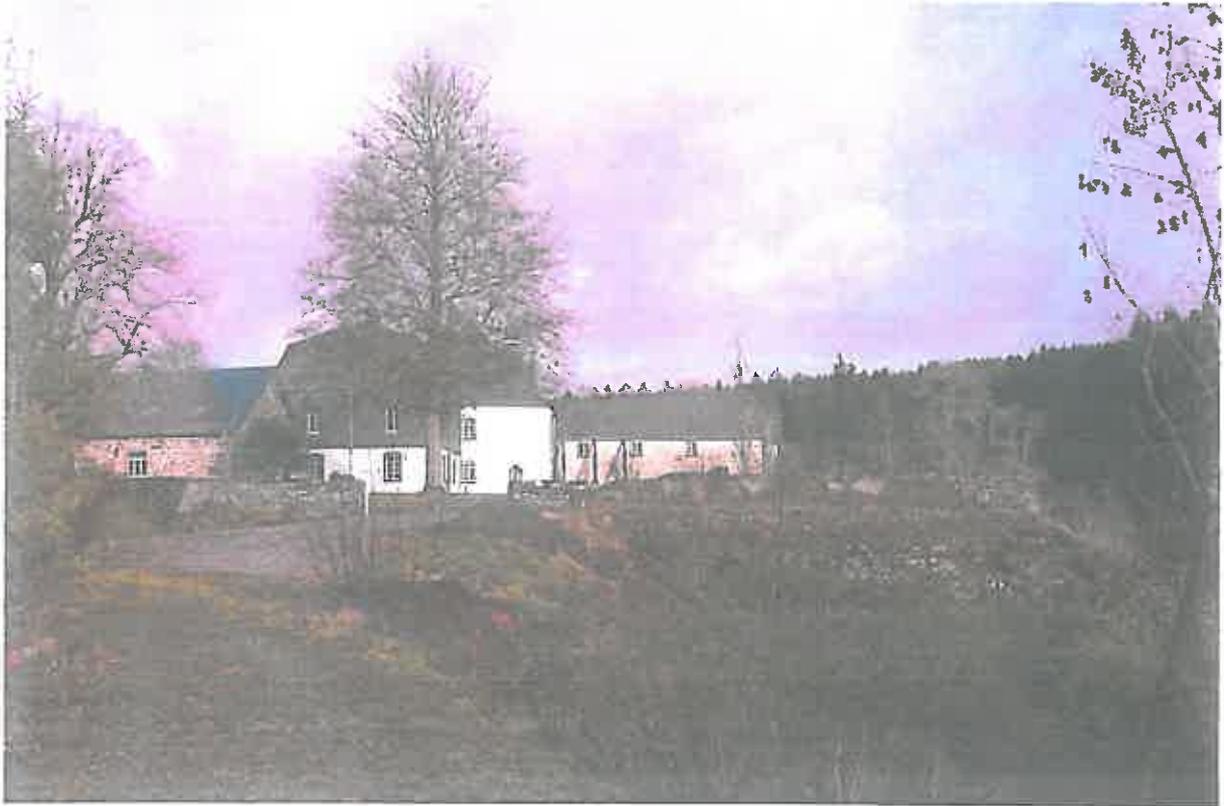
*Abb. 1 Ansicht Reichenstein Südseite mit Hauptgebäude und Steilabfall von W.*

Auch zur baulichen Situation der Vorburg (2 und 3) gibt es nur wenige Anhaltspunkte. Sie dürfte sich vom Zugang an der Westseite und weiter nach Norden und Osten erstreckt haben. Einzelne Flächen liegen nicht überbaut südwestlich des heutigen Haupthauses. Hier existieren noch einzelne Bruchsteinmauern und kleineres Geländeabschnitte, die während der Klosterzeit, vor allem nach dem Wiederaufbau im 17. Jahrhundert, als Garten oder Friedhof genutzt wurden (Abb. 1).

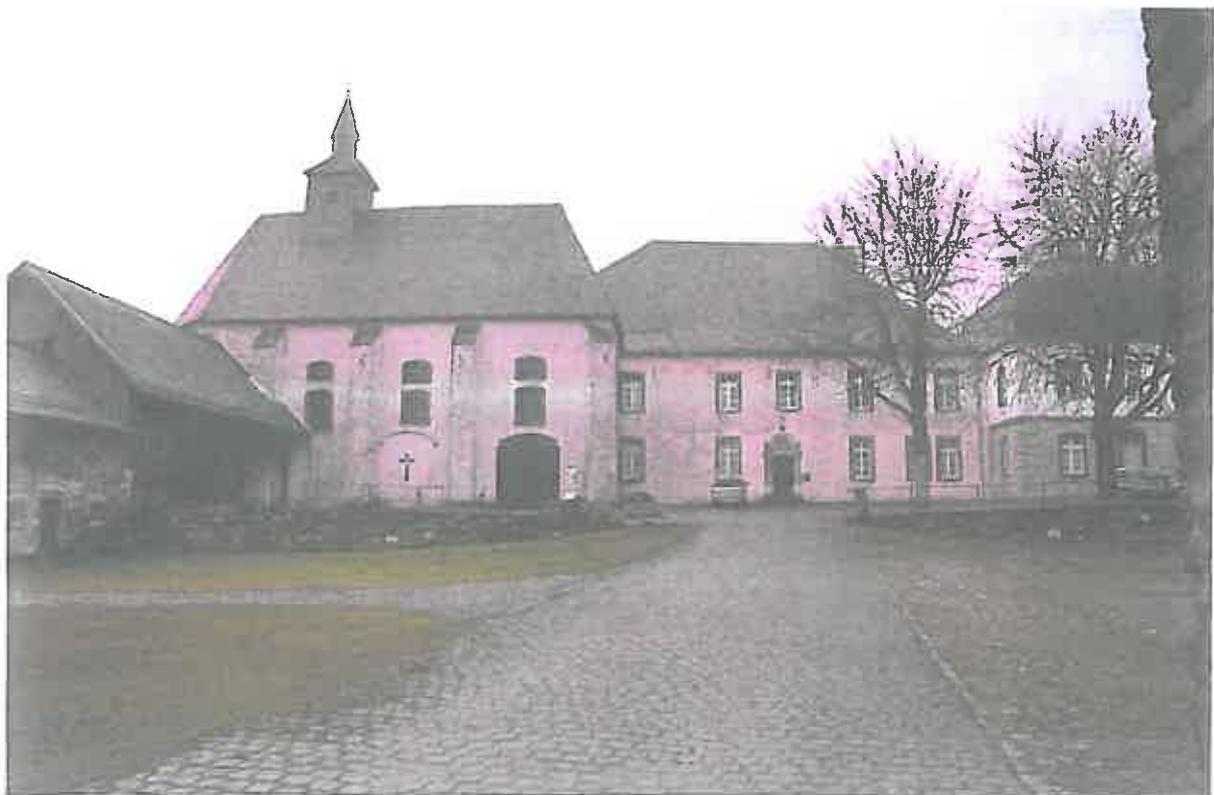
*Abb. 2 Innenhof, Kirche und Hauptgebäude von N.*

Über das Aussehen des Wirtschaftshofes (3) vor dem 18. Jahrhundert lassen sich ebenfalls keine Aussagen treffen. Die Karte von Tranchot und vor allem die Urkatasterkarte von 1822 vermitteln den gleichen Eindruck über die Größe des Wirtschaftshofes wie heute (Abb. 2). Darüber, inwieweit der Innenbereich anders gestaltet war, gibt es ebenfalls keine Informationen. Als bodendenkmalpflegerische Objekte sind hier Mauern und Fundamente zu erwarten, auch ist an Anlagen zur Infrastruktur wie Kanal- und Wasserleitungen zu denken.

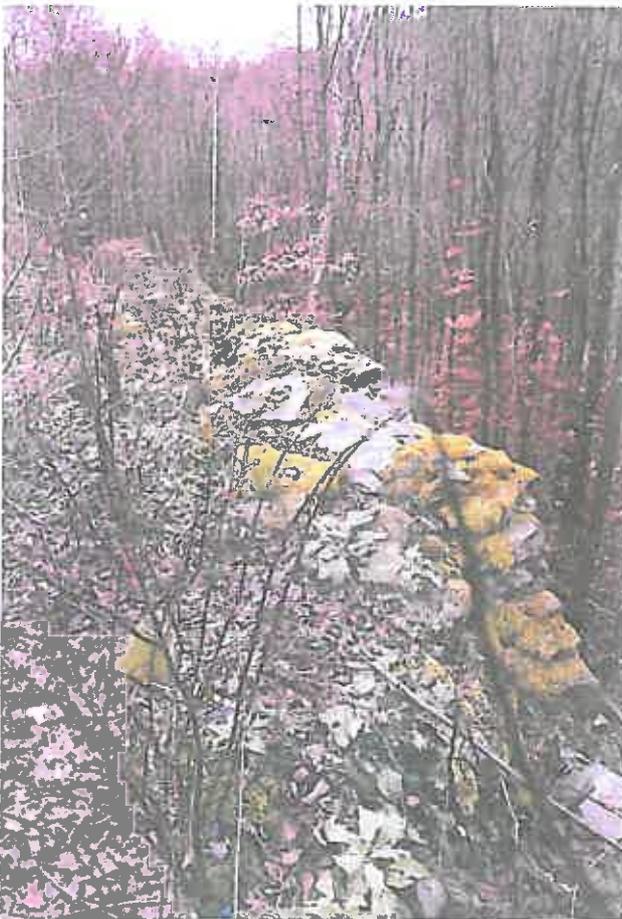
Abb. 3 Terrassen von SW.

An der Südseite des Inselberges und im Hang finden sich zahlreiche Spuren alter Mauern, die auf eine barocke Gartenanlage (Abb. 3 und 4) des 17. und 18. Jahrhunderts hinweisen (5). Eine Vermessung der Mauerreste hat den Hinweis auf mindestens zwei Terrassen gegeben und einer möglichen dritten Terrasse direkt am Ufer der Rur (Karte 3). Als weitere Elemente sind zwei Teiche vorhanden und ein Bassin mit Ablaufgraben parallel zur Rur. Terrassen und Teiche sind ein bestimmendes Element für die Klöster der Barockzeit. Entsprechende Anlagen sind bekannt und auch schon archäologisch untersucht worden wie z. B. das Kloster Kamp am Niederrhein, dessen Barockgarten um 1740 angelegt wurde oder das Kloster Heisterbach bei Königswinter.

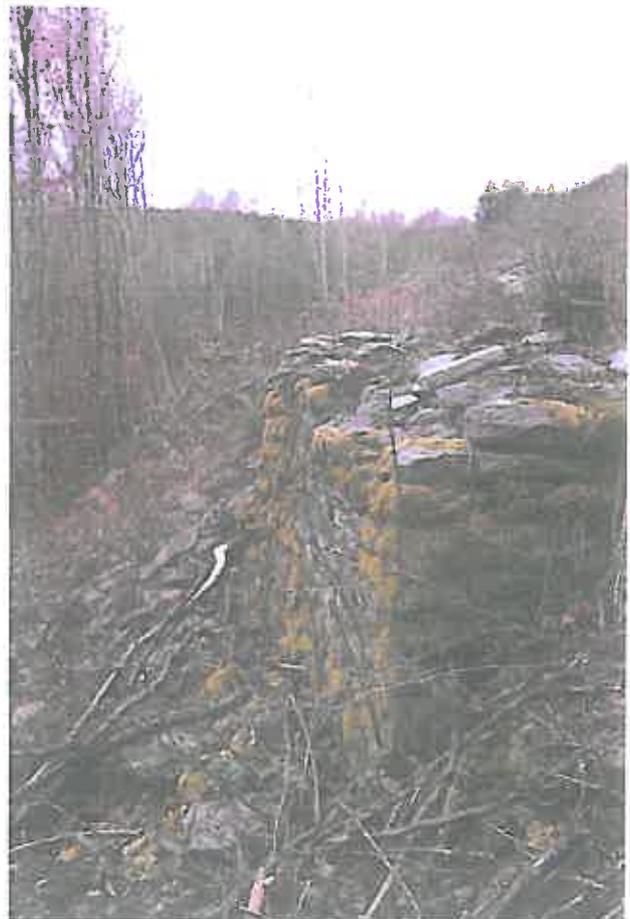
Abb. 4 Terrassen von O.

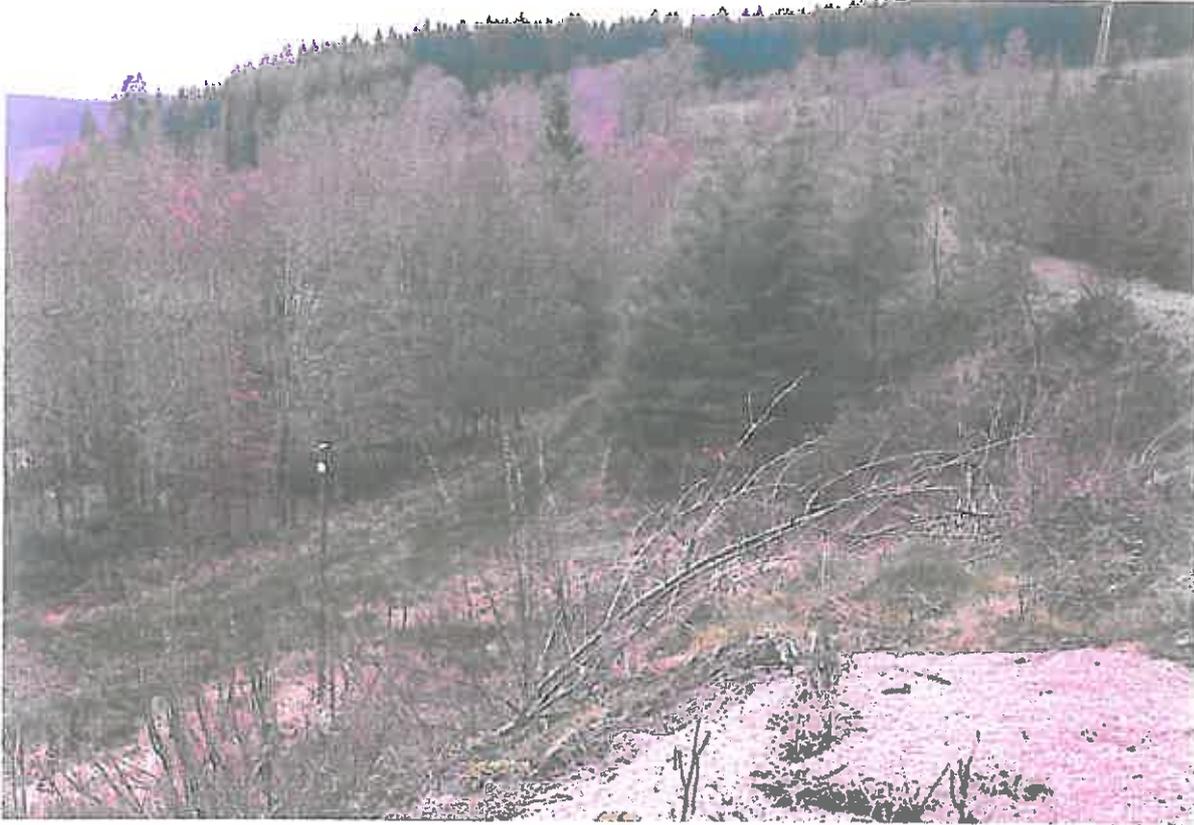
Abb. 6 Westseite Reichenstein mit künstlich aufgeschüttetem Damm von O.

fällt das Gelände steil zur Rur hin ab. An diesem Steilhang sind die Reste alter Terrassen zu erkennen. Im Südwesten liegt ein breiter künstlicher Damm, die alte, ursprüngliche Zufahrt zum Kloster (Abb. 6).

Die Karten des 19. Jahrhunderts zeigen diese Situation. In der Tranchot-Karte verläuft der Zugang direkt auf das Haupthaus zu, während die Karten nach 1820 den Zugang aber über den Wirtschaftshof verzeichnen. Der Damm überbrückte den natürlichen Graben zwischen Hang und Inselberg. Den künstlichen Zugang hat man im Mittelalter entsprechend durch eine Zugbrücke oder eine andere Befestigung gesichert. Innerhalb des heute vorhandenen Dammes ist mit an Sicherheit grenzender Wahrscheinlichkeit davon auszugehen, dass sich entsprechende Befunde zum Aufbau des Dammes und den fortifikatorischen Anlagen (Zugbrücke) archäologisch erfassen lassen.

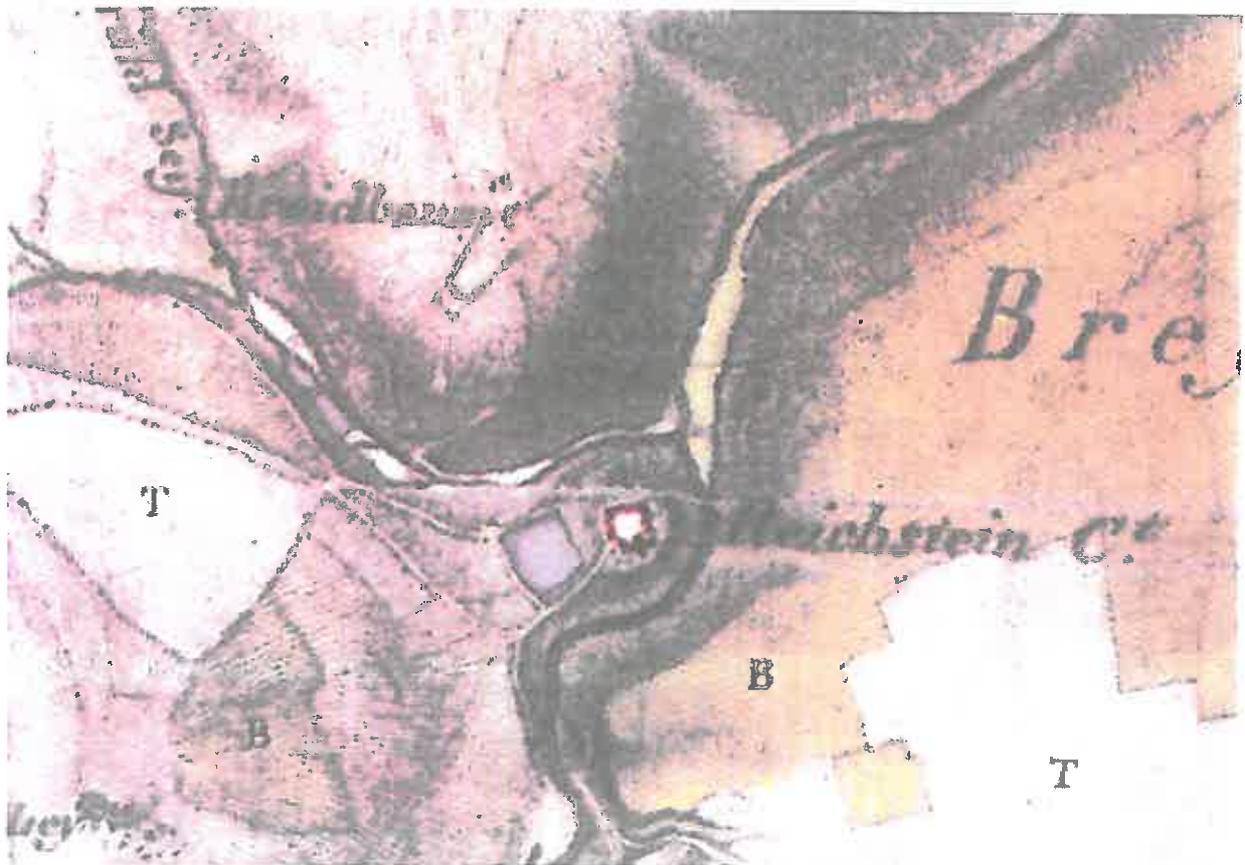
Abb. 7 Tranchot-Karte, Bl. 114, Monschau von 1806/08

Neben den schriftlichen Quellen sind es historische Karten, die bis heute dokumentieren, dass es kaum bauliche Veränderungen im Bereich des Klosters gab. Zu nennen ist die Tranchot-Karte von 1808/09 (Abb. 7), die Urkatasterkarte von 1822 (Abb. 9) und die topografischen Karten von 1846 (Abb. 8) und 1893/95. Lediglich an der Südseite der Kirche gibt es auf den älteren Karten den Hinweis auf ein Gebäude, das aber ab 1893/95 nicht mehr vorhanden ist, die alte Sakristei. Die Urkarte von 1822 zeigt auch noch die Reste der Klostermauern und zwei Teiche, die heute noch im Bereich des südlichen Hanges zu erkennen sind. Teile der Klostermauer an der Südwestseite bestanden bis um die Jahrhundertwende vom 19. zum 20. Jahrhundert.

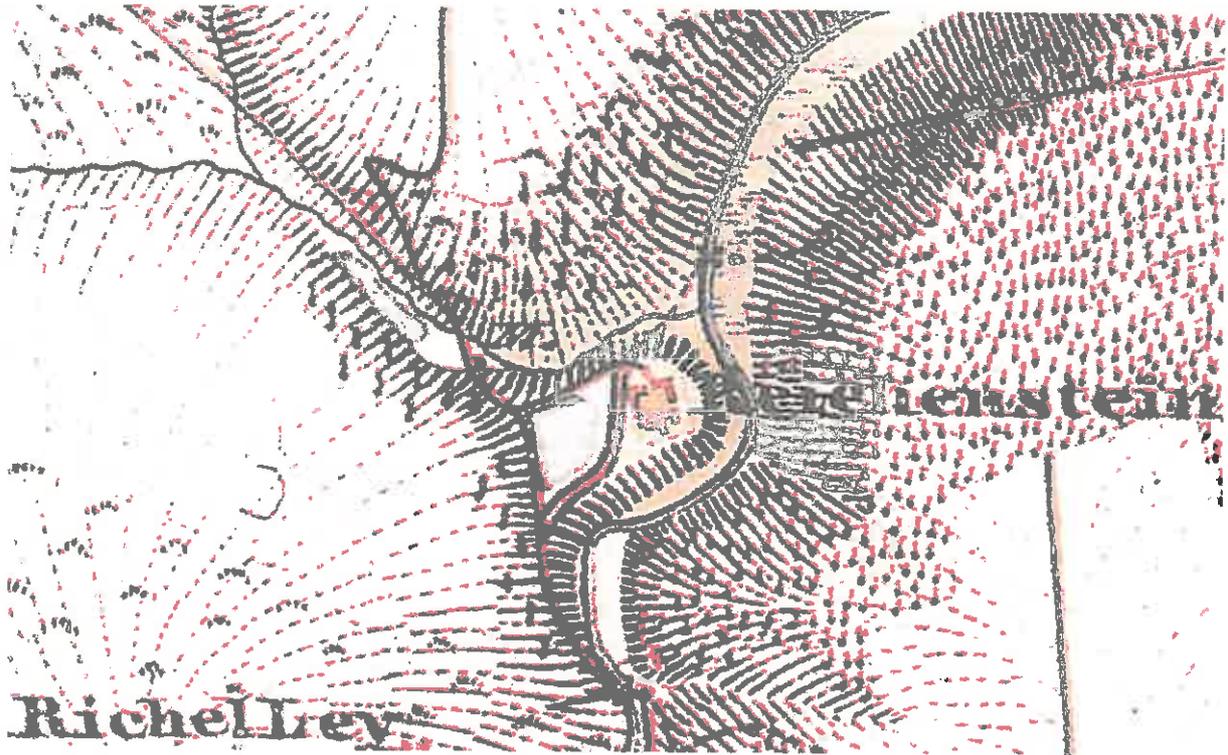
Abb. 8 Ausschnitt aus der Uraufnahme der TK 25 von 1846 (©Geobasis NRW)

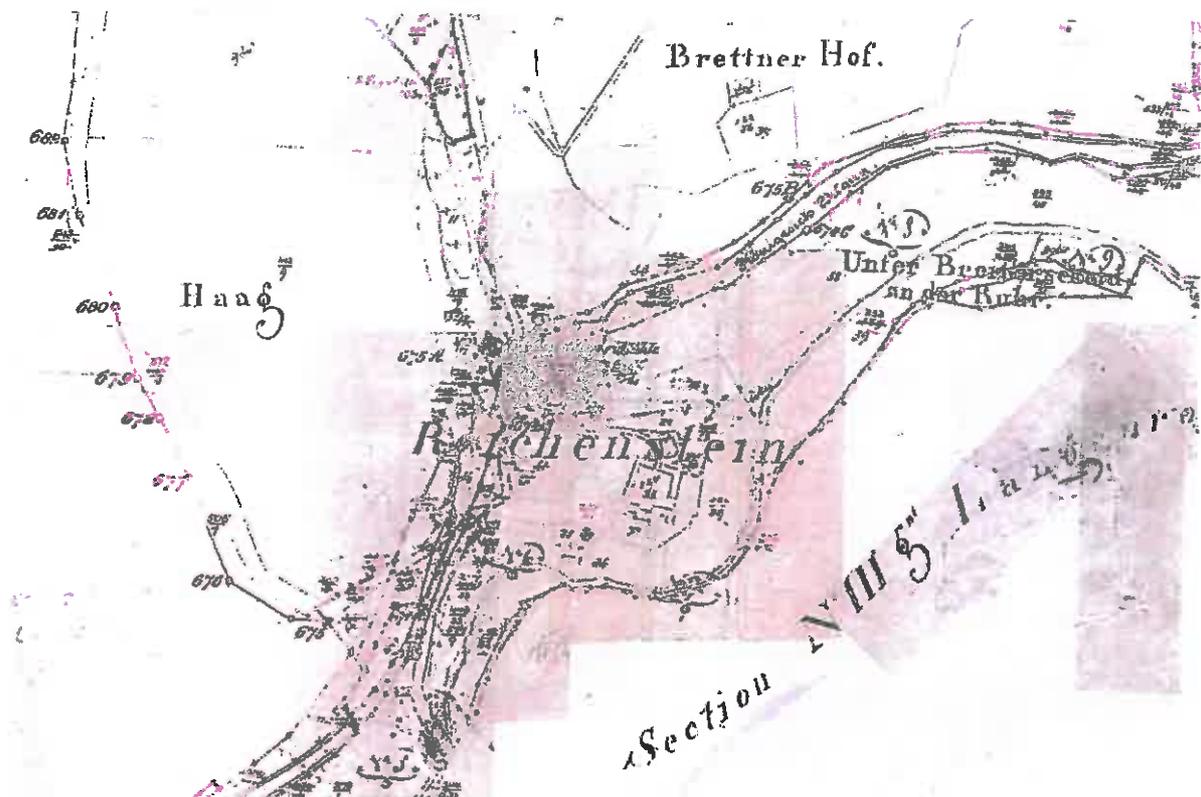
Abb. 9 Ausschnitt aus der Urkatasterkarte Kalterherberg Flur II von 1822

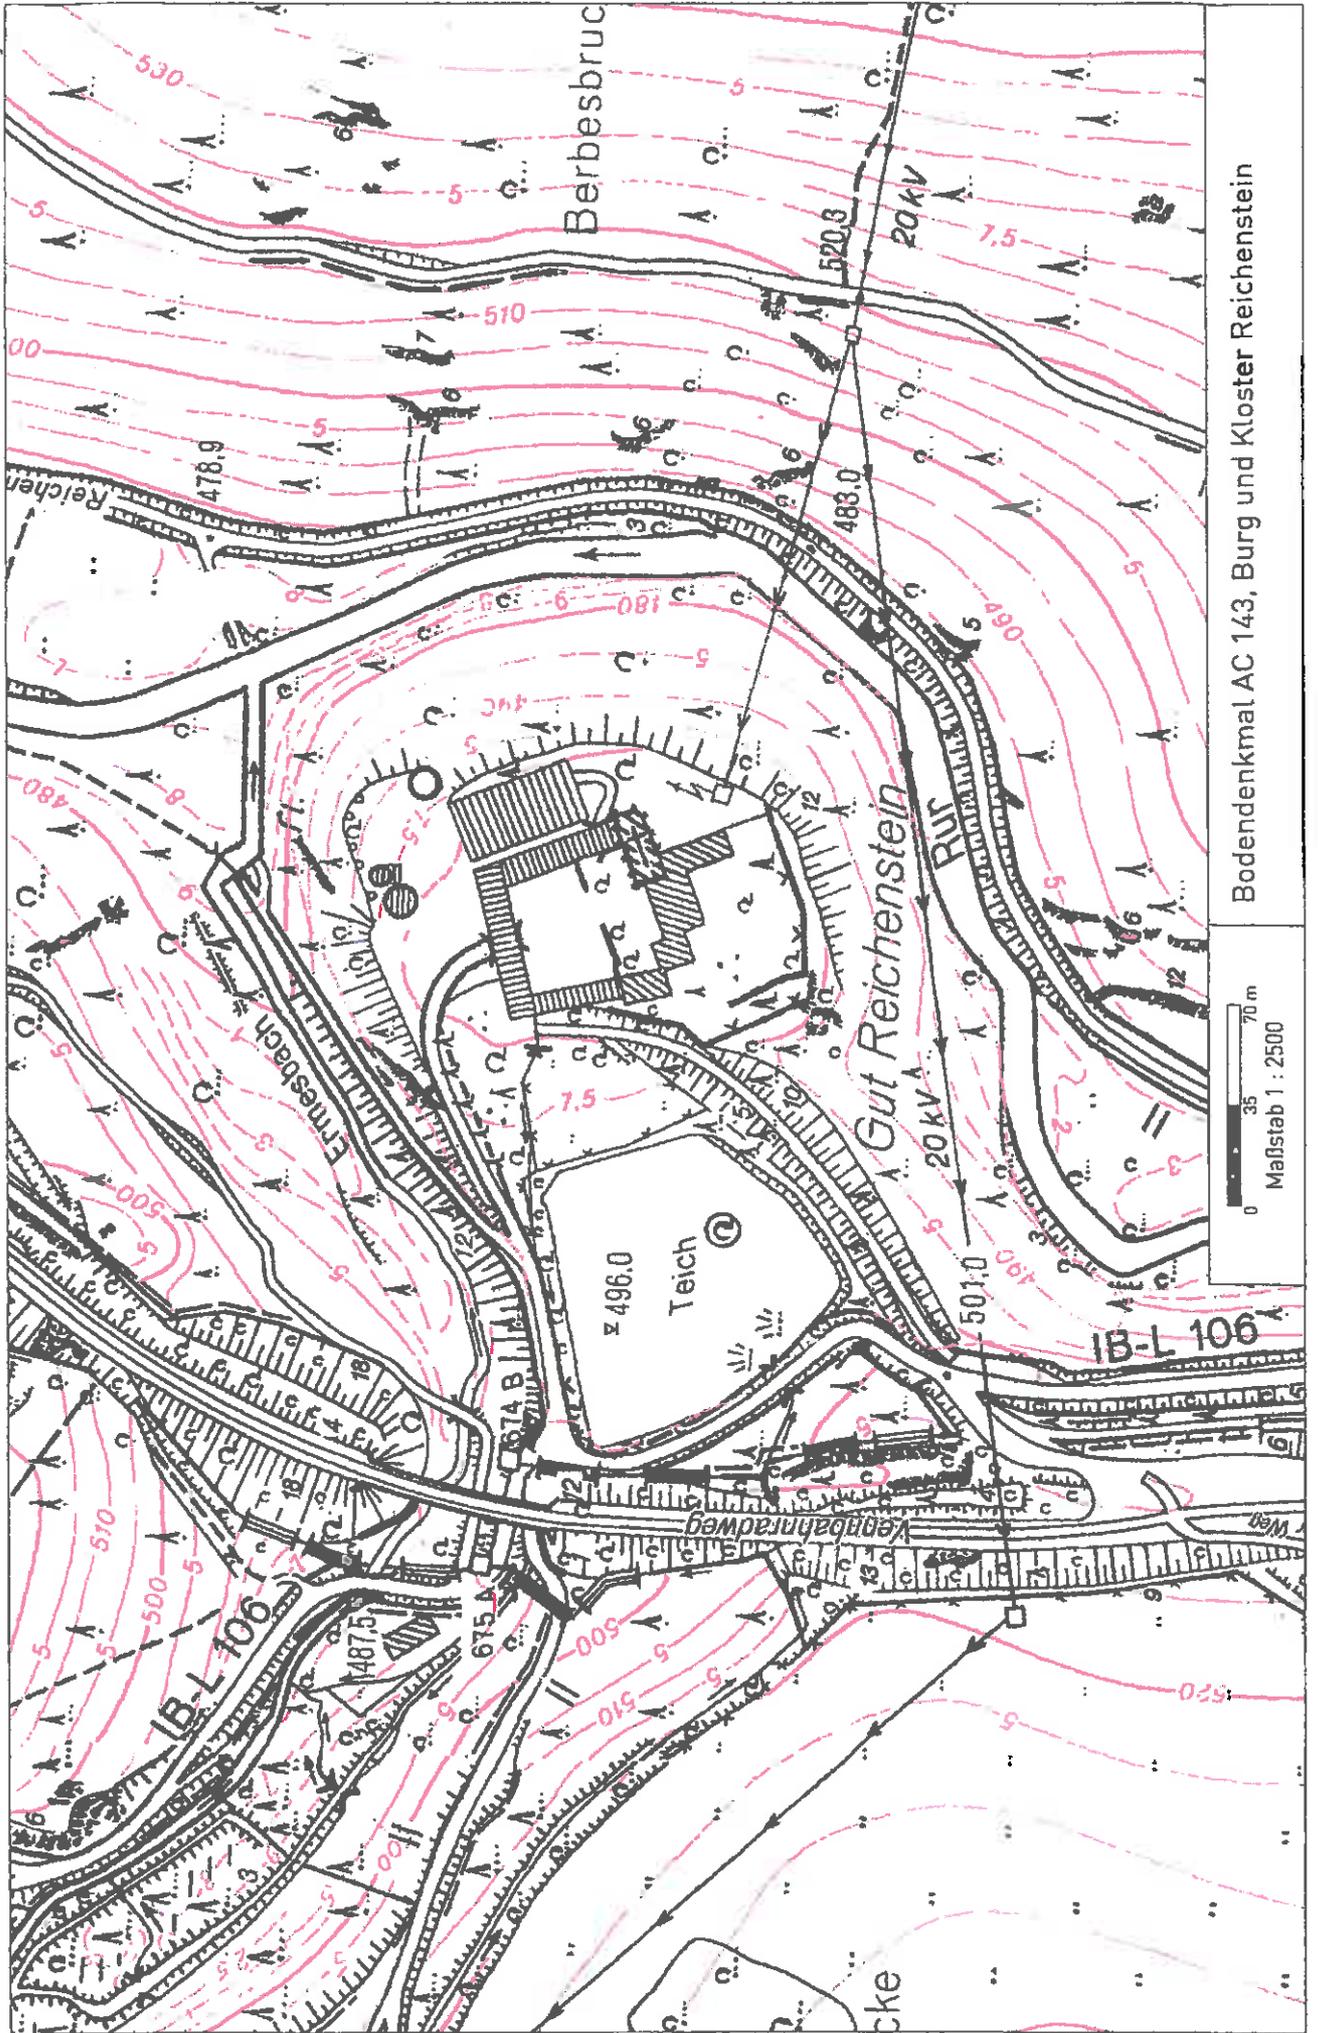
0 35 70 m  
Maßstab 1 : 2500

Der Schutzbereich umfasst die Flächen östlich der Landstraße mit dem Fischteich und Damm, den Inselberg mit dem ehemaligen Kloster und den Resten der Terrassen an der Südseite bis zum Ufer der Rur.

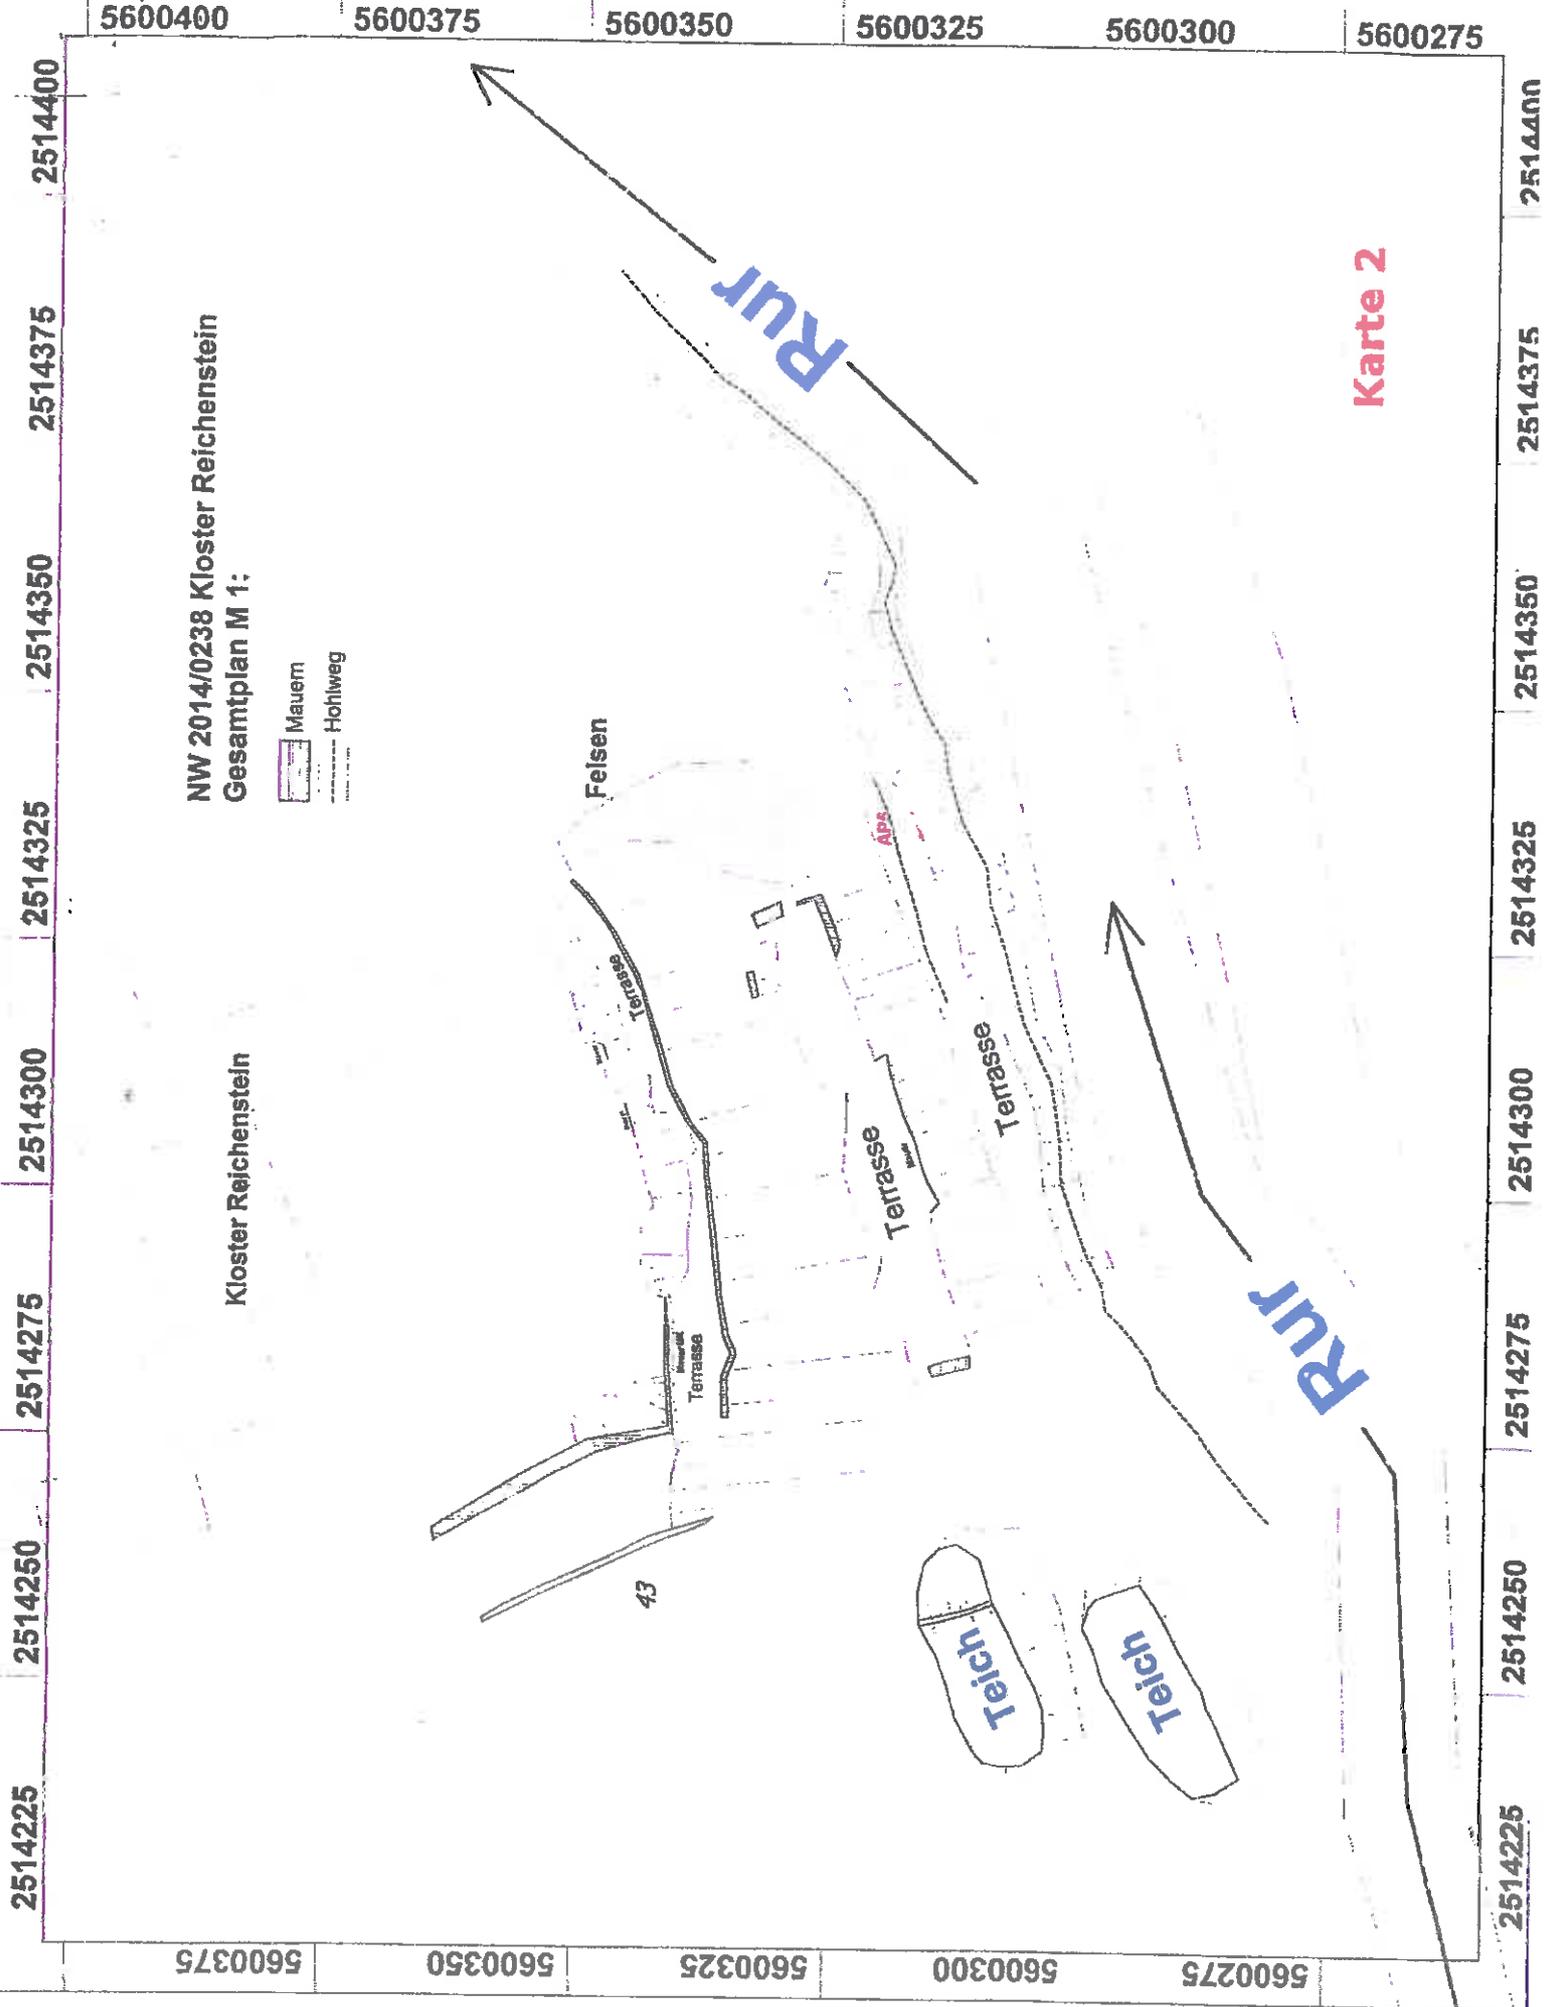
Karte 2

NW 2014/0238 Kloster Reichenstein  
Gesamtplan M 1:

Mauern  
Hohlweg

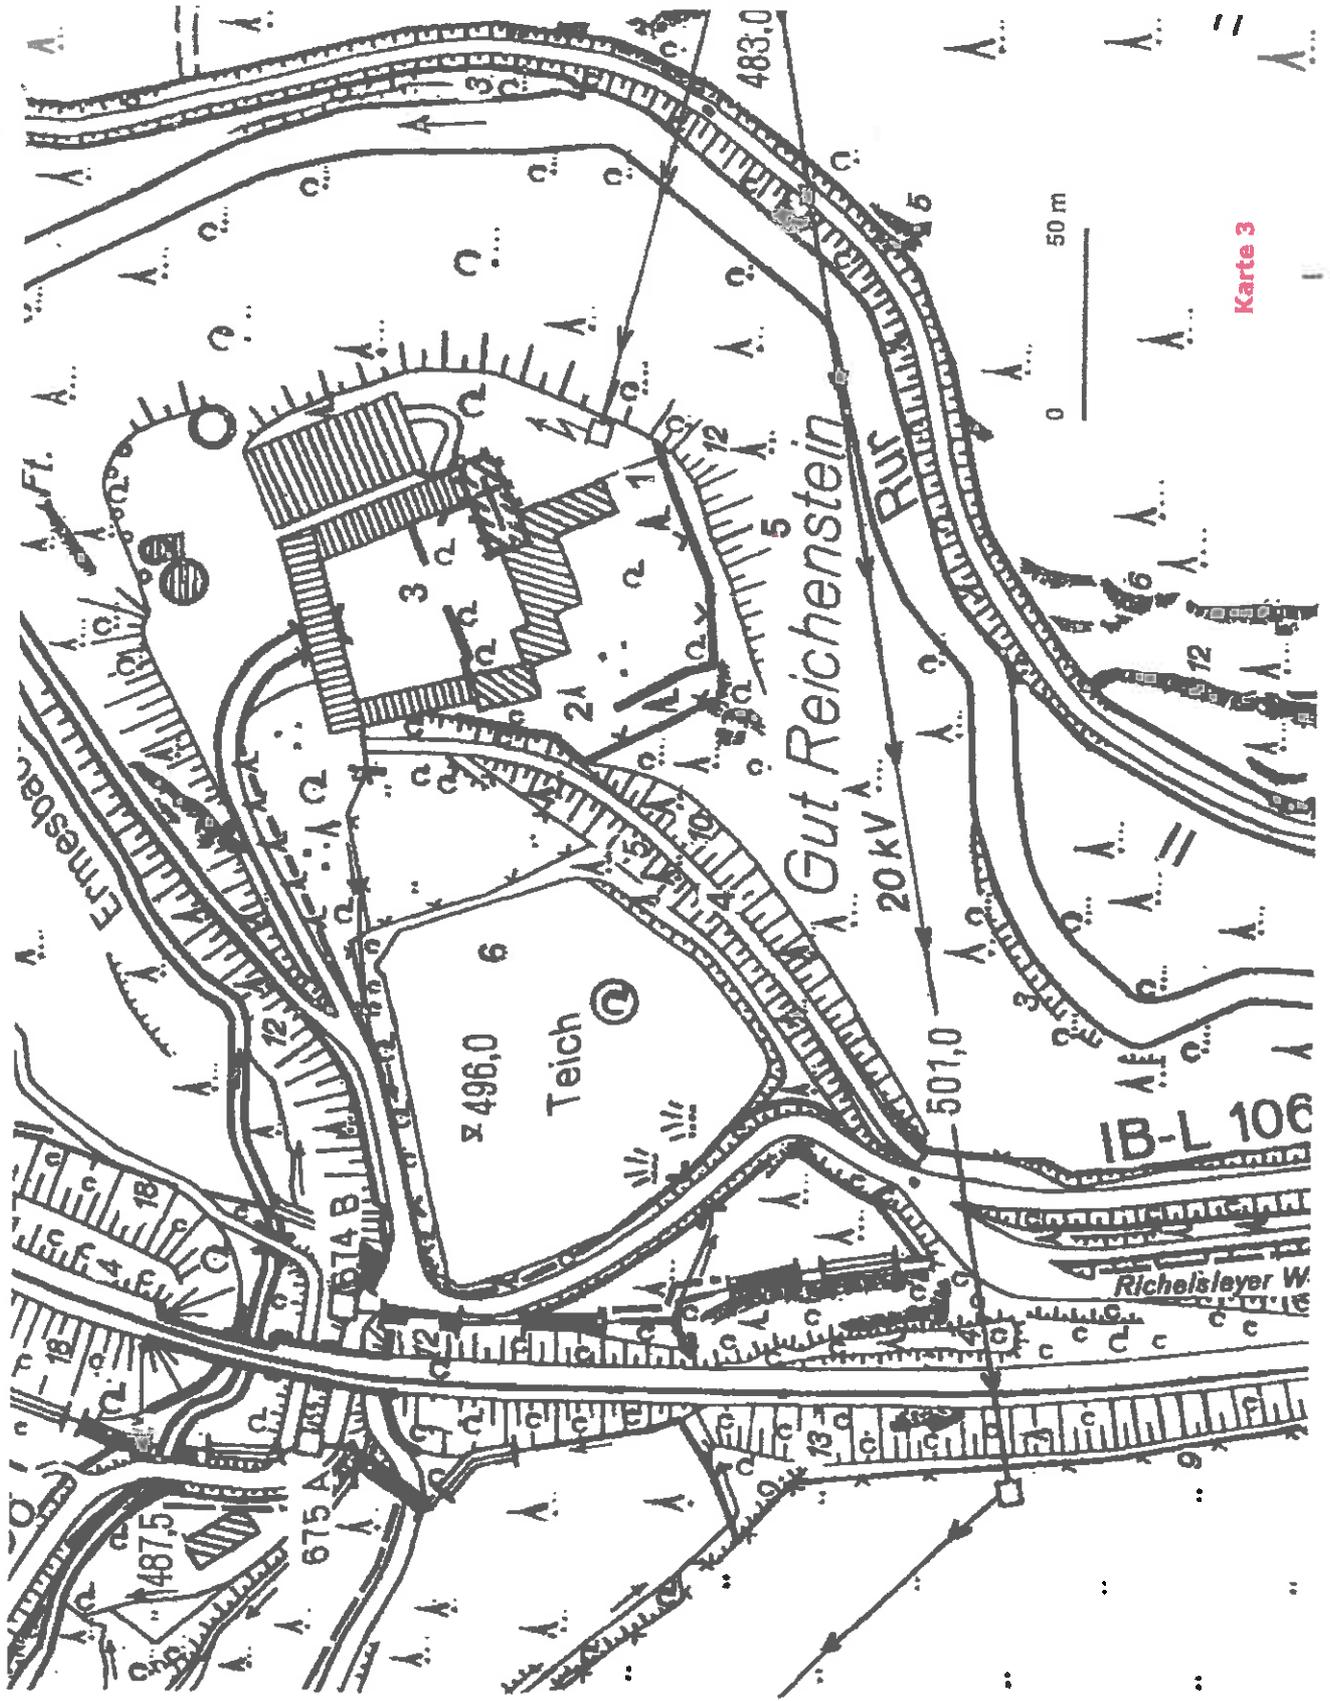
- 1 Hauptburg
- 2 Vorburg
- 3 Wirtschaftshof
- 4 Zugang zur Burg (Damm)
- 5 Klostergarten
- 6 Fischteich

1. der Bereich der alten Burg an der Südseite des Plateaus,
2. der Bereich westlich des Haupthauses,
3. der Wirtschaftshof,
4. der Zugang und Damm an der Westseite,
5. der Klostergarten mit erhaltenen Mauerresten und Teichanlagen,
6. der Teich an der Westseite von Reichenstein (Karte 3).

sammenhang stehen. Als Grundlage dient dazu der Vergleich mit anderen Burganlagen in der Region, wie Monschau oder Nideggen. Der Zugang zur Burg erfolgte von der Westseite, über die Vorburg (2) zur Hauptburg (1). Noch heute ist der künstliche Damm (4) deutlich zu erkennen, der von der Landstraße aus in Richtung Reichenstein verläuft (Abb. 6). Die herrschaftlichen Wohnbereiche (Palas) sind an der Südseite, bis zum Steilabfall zur Rur hin zu vermuten.
