Gutachterliche Stellungnahme

Monschau, Reichensteiner Str., Kloster Reichenstein

Gutachtliche Stellungnahme gem. § 22 (3) DSchG NW zur Denkmalbedeutung der zum o.g. Baudenkmal gehörigen Außenanlagen und historischen Grünflächen

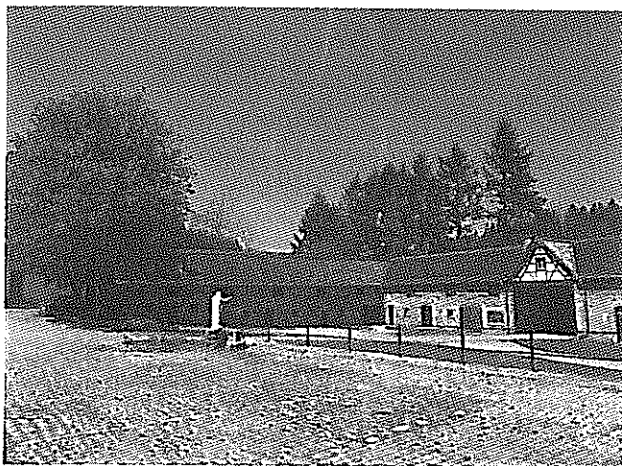
6. Innenhof des Klosters mit Natursteinpflaster und Baumbestand – drei Rosskastanien in Reihensstellung, parallel zum Hauptgebäude.

Der von den Klostergebäuden umschlossene Innenhof wird von Natursteinmauern gegliedert und ist mit Natursteinpflaster befestigt. Zum prägenden Baumbestand gehören drei Rosskastanien in Reihenstellung parallel zum Hauptgebäude und zur Kirche, wobei eine Kastanie erst kürzlich durch eine denkmalgerechte Nachpflanzung ersetzt worden ist.

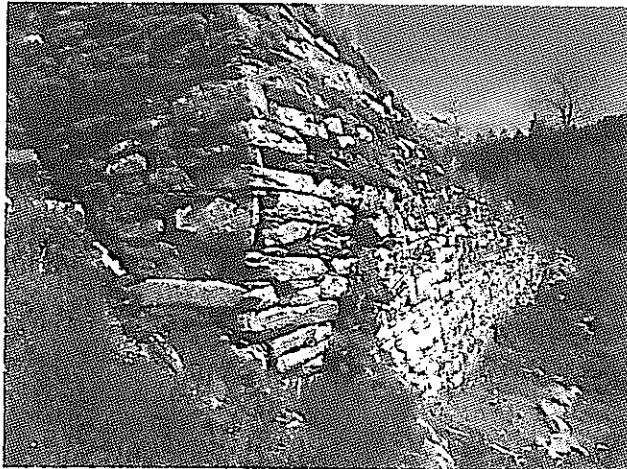
11. Gartenmauern aus Naturstein südlich vom Kloster, die nach Rodungsarbeiten im Frühjahr 2014 entdeckt wurden: bauliche Elemente des historischen Terrassengartens.

Die mit Hilfe von Natursteinmauern und Bodenmodellierungen geschaffenen Terrassen im ehemaligen Nutzgarten besitzen einen hohen Seltenheitswert, denn derartig aufwendige Baumaßnahmen zur Erzielung von gartenbaulichen Nutzflächen sind in der Geschichte der Gartenkultur selten vorgenommen worden. Es ist davon auszugehen, dass der Terrassengarten vom Kloster Reichenstein bereits in der Phase der klösterlichen Nutzung, also spätestens im 18. Jahrhundert, angelegt worden ist.

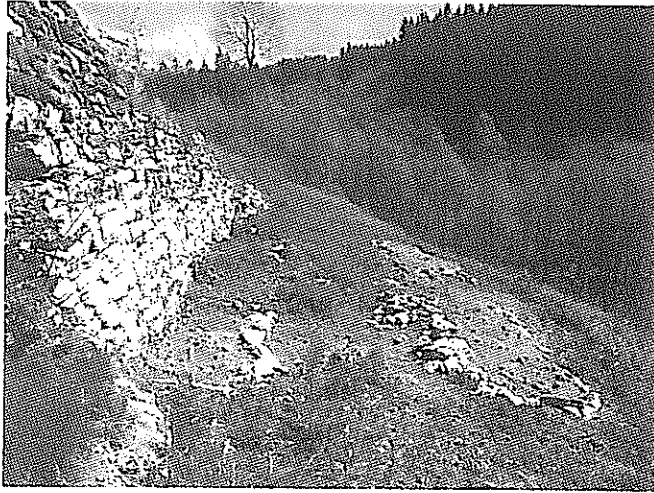
13. Bei Rodungsarbeiten im Frühjahr 2014 entdeckte bauliche Überreste des historischen Terrassengartens am Südhang von Kloster Reichenstein.
